函館開発部 技術講習会

# 鋼橋の計画・設計における チェックポイント

平成25年9月11日

社団法人 日本橋梁建設協会

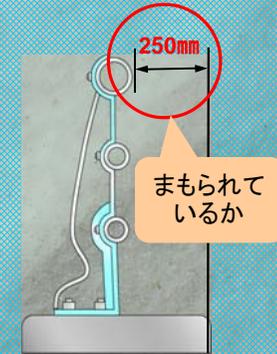
### ● 建築限界

活荷重によるたわみ量

補修時の足場設置余裕

河川橋の計画洪水位のクリア

曲線橋での横断勾配による傾き

デザイン防護柵使用時  
地覆部のクリア

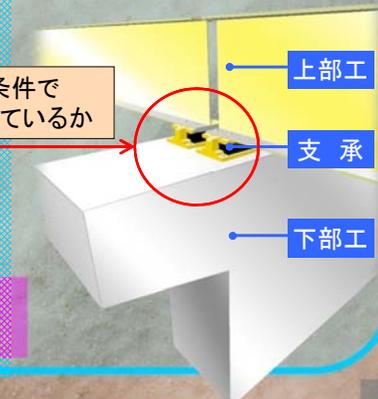
- 支承部・・・同一支承条件で上・下部工が設計されているか

水平方向の支承条件

固定支承(F)

可動支承(M)

弾性支承(E)

どの条件で設計されているか

上・下部工で異なった条件で設計されていると重大なミス

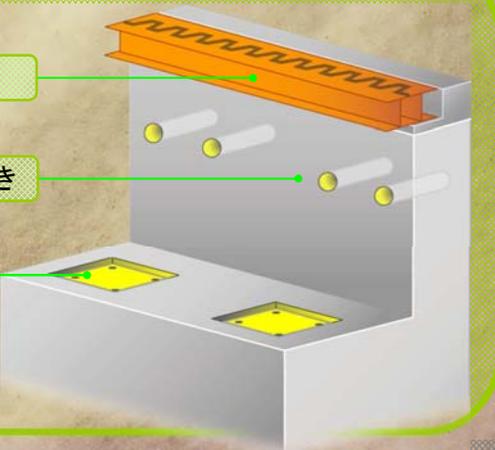
#### ● 下部工との関連

伸縮装置用打ち残し

落橋防止装置用箱抜き

支承用箱抜き

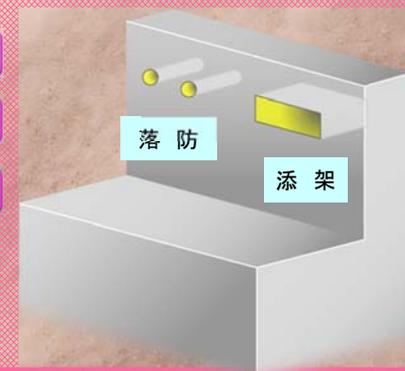
#### ● パラペットの箱抜き・・・落橋防止装置、橋梁添架物との整合性(電気・ガス・水道・電話など)

位置のズレ

寸法違い

孔が明いていない

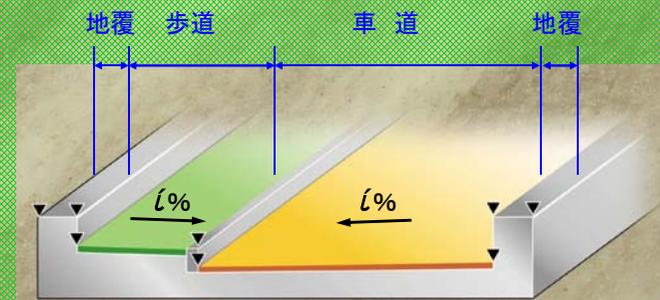
- 工区境での線形計算結果の確認

幅員構成 各ポイントでの高さ 路面勾配

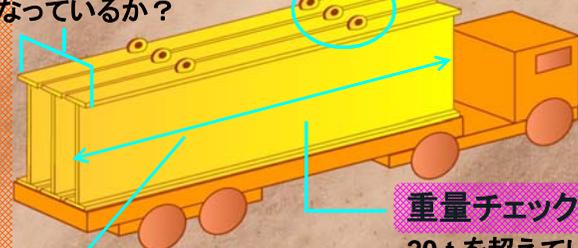
- 高さ、長さ、幅、重量

**幅チェック!**  
輸送可能な部材幅  
となっているか?

**高さチェック!**  
スタッドや吊ピースが高さ  
制限を超えていないか?

**重量チェック!**  
20 tを超えていないか?  
特に 橋脚隅角部は要注意!

**長さチェック!**  
輸送可能な部材長となっているか?

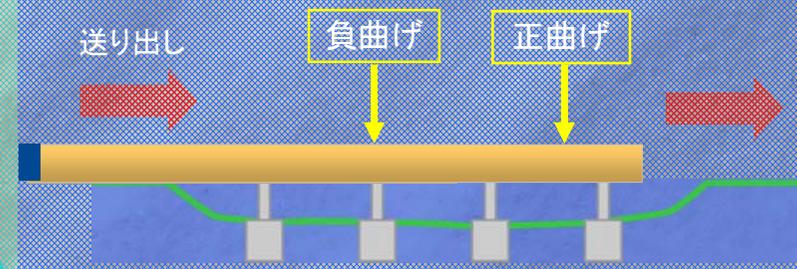
- 送出し架設の場合  
架設ステップごと ● 橋体の断面力が変化

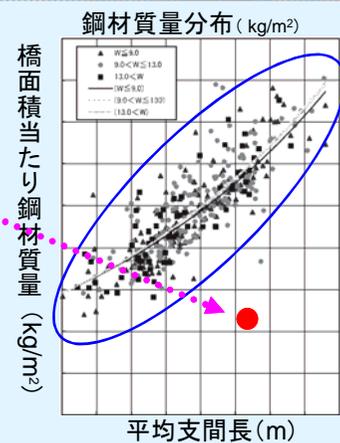
#### ●実績値との比較

大きく実績値と異なっていれば要注意！

単純非合成 I 桁橋  
参考:「11 デザインデータブック」

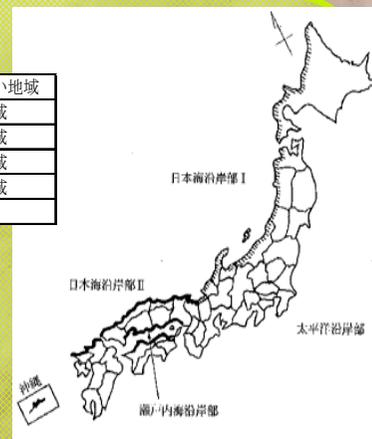
##### ③水面や植生からの湿気に対して

・桁下空間の小さい河川上は好ましくない。

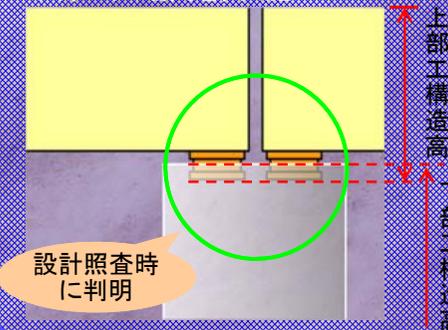
構造高のミスにより、  
下部工天端高が高く施工された。

下部工天端高を高く施工

設計照査時に判明

## +修正

特殊支承を使用  
(支承高を低く抑えた)

特殊支承は  
コスト高

- 設計業務における構造変更時の修正ミス
  - ▶ 上部工設計段階で、支承高の変更
  - ▶ 下部工図へ反映されなかった

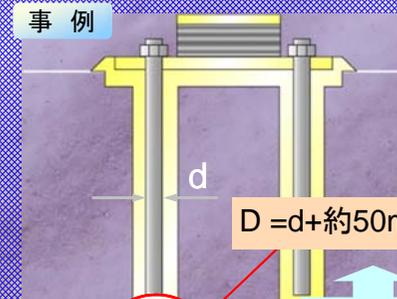
箱抜き径の余裕不足で  
アンカーボルトがセットできない。

セット不可能

セット可能

アンカーボルト孔の  
明け直し

- 支承アンカーボルト箱抜き寸法
  - 径+100mm 程度
  - 深さ+100mm 程度
- 箱抜き方向にも留意
- ゴム支承設置時の温度変化移動量確保にも注意

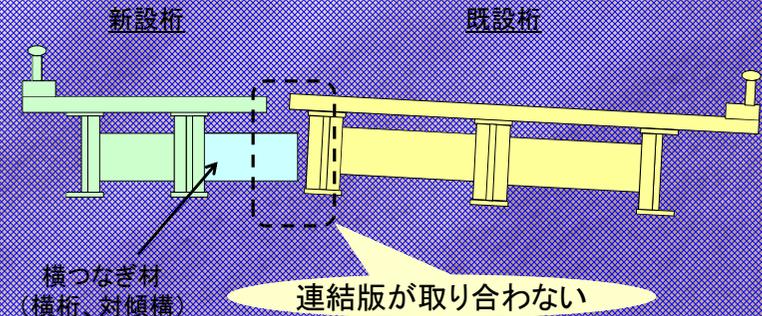
新設桁架設完了後に既設桁と連結する際、  
横つなぎ材が取り付けられない。

- 原因
- 既設桁の床版端部撤去時の変形量を横つなぎ材(仕口)の製作に考慮していない。

- 既設桁の床版端部撤去時の変形を新設桁の製作に反映。
- 横つなぎ材の連結版を現地計測後に製作したり、ボルト孔を拡大孔にするなど、製作・施工誤差を吸収できる方法を採用。

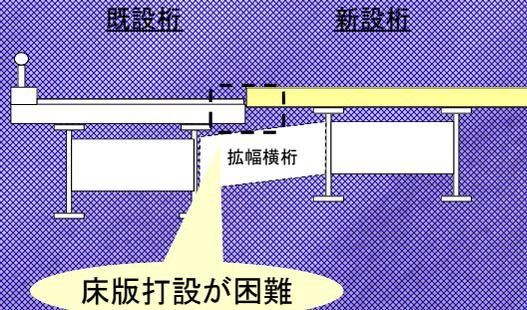
既設桁と拡幅桁の架設時のたわみ差が大きく、床版打設が困難。

- 床版撤去時の床版有効幅の変化、横桁の接合時期を考慮した格子解析を実施。
- 完成系または暫定系のいずれで計画路面高とするか明確にする。
- 架設時の既設桁と拡幅桁のたわみ差を確認し、差が大きい場合には横桁接合時期を再検討。

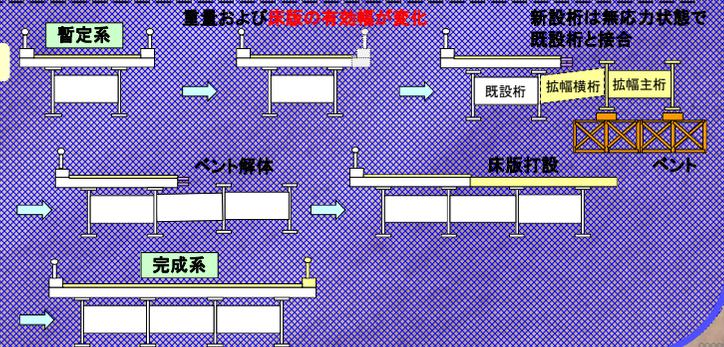
原因 ■ 設計計算は完成系のみに対してしか実施していなかった。
